# **ANÁLISE DE PATOLOGIAS EM ESTRUTURAS CONSTRUÍDAS EM AMBIENTE MARÍTIMO**

Dissertação submetida para satisfação parcial dos requisitos do grau de  
**MESTRE EM ENGENHARIA CIVIL — ESPECIALIZAÇÃO EM CONSTRUÇÕES**

JULHO DE 2012

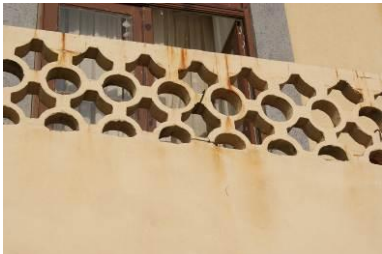
Em 16 edifícios com elementos metálicos apenas 2 não apresentam marcas de oxidação. Conforme ilustrado nas Figura 4.28 a Figura 4.30, as manchas de óxido são visíveis não só na superfície dos elementos metálicos, mas também na superfície de outros materiais, fruto da escorrência destas manchas.

Fig. 4.28 -Manchas de oxidação,  
E2

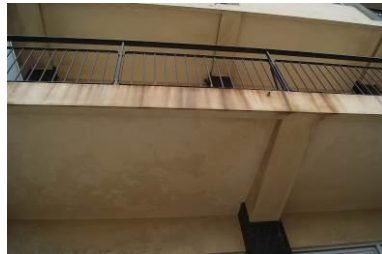
Fig. 4.29 – Manchas de oxidação,  
E12

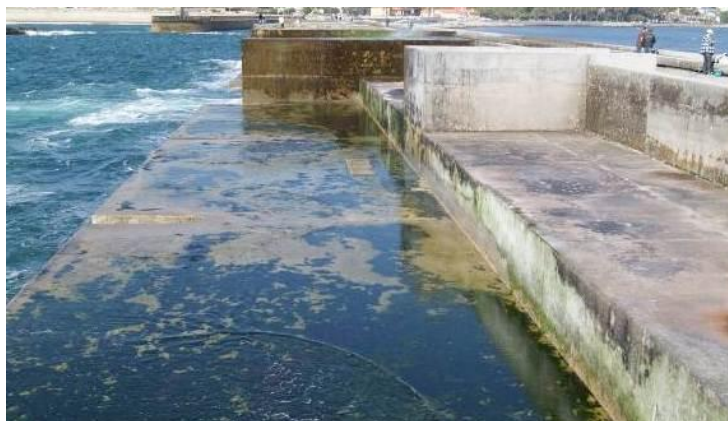
Fig. 4.36 – Fachada Norte de M1

Os ataques biológicos causados por organismos foram precisamente os mais registados na análise do M1. Grande parte do betão encontra-se coberto por organismos marinhos como algas e crustáceos, Figura 4.36 a Figura 4.40. A presença destes organismos vivos, de origem animal (crustáceos) e de origem vegetal (algas), afetam a superfície do betão, quer pela simples presença, quer pelo ataque ao mesmo, quer pelos produtos químicos que produzem.

Por outro lado, a retenção de humidade visível na Figura 4.36 e Figura 4.37, também pode provocar o aumento de deterioração por reação com os elementos constituintes do betão. O ataque químico aos componentes da pasta de cimento pela água do mar resulta da interação entre os vários produtos constituintes da pasta e um grande número de iões presentes na água. Esta interação conduz a vários tipos de reações químicas que causam a deterioração do betão.

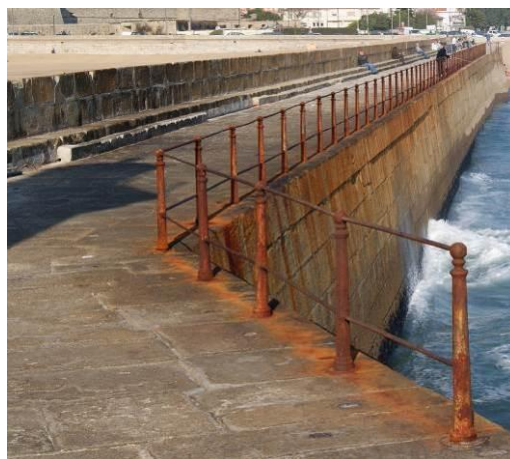
Fig. 4.48 – Dispositivo de proteção do M2

Devido à forte corrosão da referida guarda metálica, as paredes do molhe encontram-se com manchas de oxidação por toda a sua extensão como é ilustrado na Figura 4.46 a Figura 4.48.

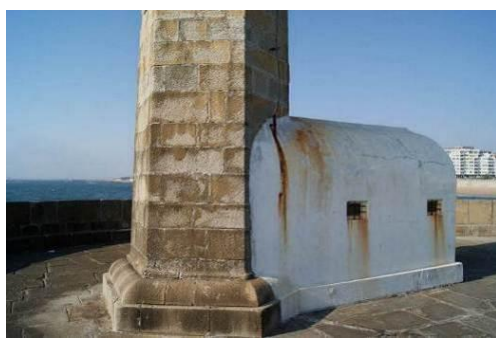
Fig. 4.55 - Edifício anexo ao farolim

A Figura 4.58 ilustra as pequenas cavidades típicas da corrosão localizada por picadas. Este fenómeno de corrosão além de ser responsável pela destruição das guardas das janelas é também a causa das manchas das paredes no edifício anexo, Figura 4.55.

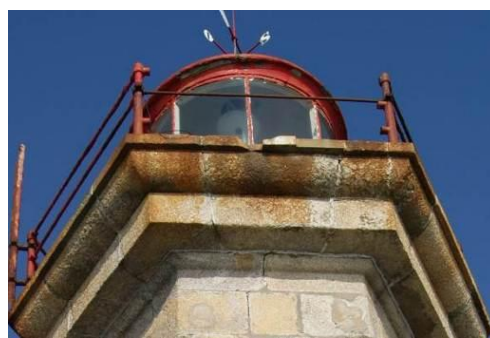
Fig. 4.56 – Parte superior do farolim

A alteração cromática do granito no farolim, visível na Figura 4.56, tem origem na corrosão das guardas metálicas que protegem a campânula de proteção da aparelhagem ótica do farolim.

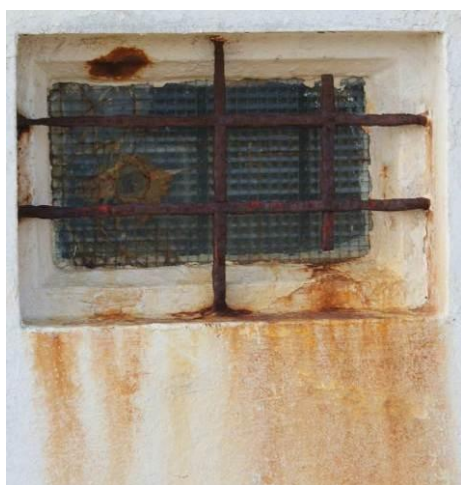
Fig. 4.57 – Guardas da janela do edifício  
anexo ao farolim

Como é visível na Figura 4.57 e na Figura 4.58, as guardas de ferro das janelas do edifício anexo ao farolim encontram-se bastante corroídas tendo já perdido a sua original camada protetora de tinta vermelha.

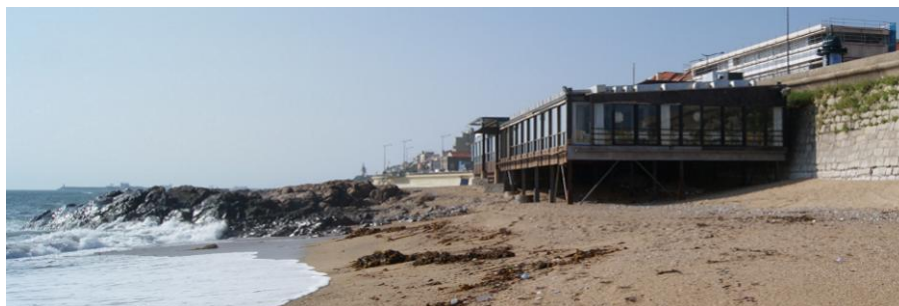
Fig. 4.59 - Estrutura 1 localizada na praia

A EP1, Figura 4.59, é uma estrutura localizada na praia, estando por esse motivo, de alguma forma, desprotegida da ação do mar e da rebentação mais violenta que pode ocorrer em dias de tempestade. Apesar disso a estrutura apresenta um estado geral de conservação razoável.

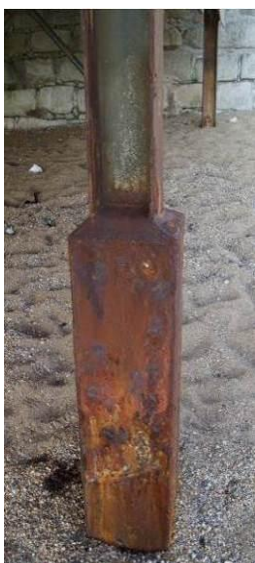
Fig. 4.60 - Perfil metálico

Num total de 15 fundações diretas em estrutura metálica, 3 estão totalmente corroídas sendo estas as exteriores expostas a sul. Porém, todos os elementos metálicos têm pelo menos 40% da sua superfície corroída, Figura 4.60. Nestes elementos observam-se cavidades de pequena extensão mas com alguma profundidade apontando para uma corrosão localizada por picadas características em meios aquáticos e salinos em elementos metálicos protegidos, quando estas camadas protetoras são corrompidas em determinados locais.

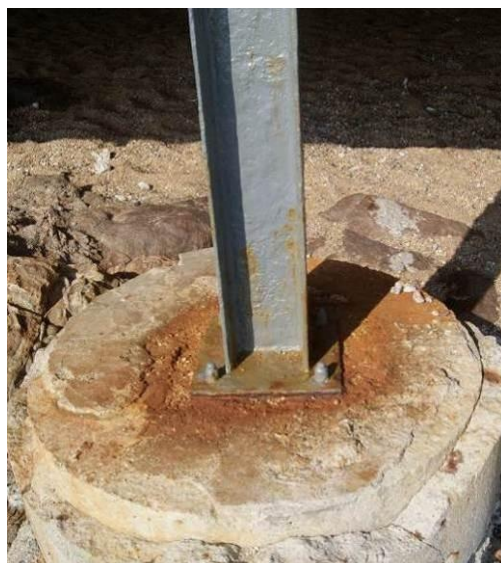
Fig. 4.61- Perfil metálico aparafusado em sapata

A Figura 4.61 demonstra o aparafusamento de um perfil metálico numa sapata de betão armado. O betão desta fundação encontra-se bastante deteriorado e fissurado, apresentando uma alteração cromática superior a 80% da sua superfície.

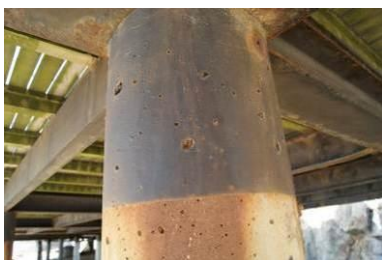
Fig. 4.65 – União 1 dos perfis metálicos ao pilar de betão

Os pilares de betão armado além de possuírem alteração cromática devido à oxidação e corrosão da estrutura metálica que suportam, apresentam por toda a superfície cavidades e pequenas fissuras, Figura 4.64 a Figura 4.66. Estas cavidades são um símbolo de degradação particular dos processos de cativação que ocorrem devido a fatores físicos como a turbulência da água. As cavidades no betão revelam que a estrutura já sofreu ataques diretos da turbulência da água do mar, estando, possivelmente, muitas vezes sujeita à rebentação das ondas do mar.

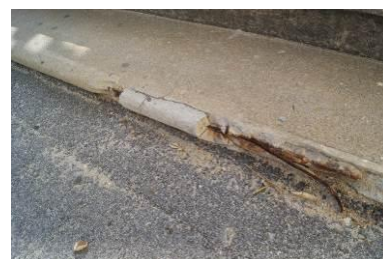
Conforme se ilustra nas Figura 4.69 a Figura 4.71, foram identificadas várias zonas da escada com deterioração e destacamento da camada superficial de betão. Nestas figuras pode mesmo verificar-se que em algumas dessas zonas os varões de armadura se encontram à vista.

Estes varões encontram-se assim expostos, sem a camada de betão que os deveria envolver e proteger da corrosão, especialmente por efeito da passivação. É visível nos pedaços de betão destacadado, Figura 4.70, marcas de oxidação das armaduras, o que leva a supor que as armaduras oxidaram ainda em contacto com este. Nesta linha de raciocínio o desprendimento do betão estará associado ao processo de corrosão das armaduras.

Fig. 4.71 – Rompimento da armadura

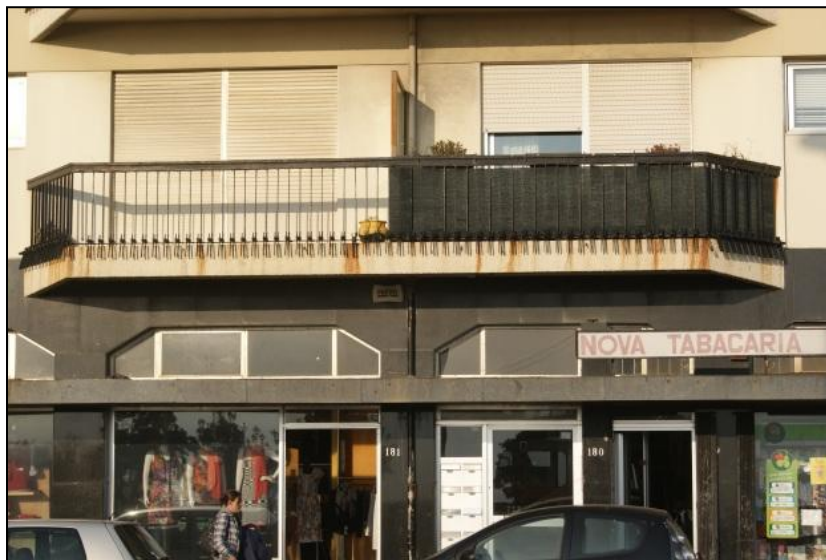
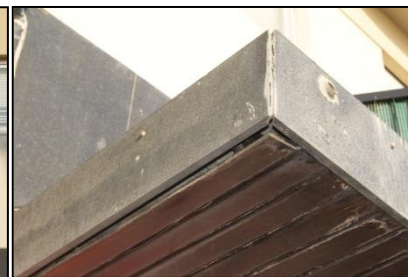
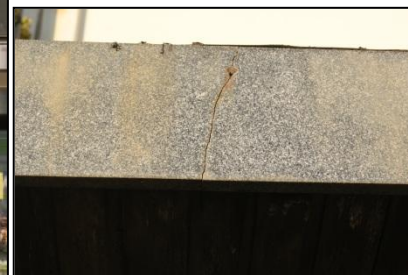
- Identificação do Local	Fachada frontal							
- Elemento(s)	Pala, varanda e fachada							
- Materiais	Mármore, madeira e reboco							
- Tipo(s) de Anomalia(s) ou Patologia(s) associada(s)								
	Humidade	<u>x</u>	Erosão	<u>x</u>	Deformação	—	Fendas	—
	Fissuras	<u>x</u>	Corrosão	—	Desprendimentos	<u>x</u>	Oxidação	<u>x</u>
	Eflorescências	—	Organismos	—	Sujidade	x

As varandas apresentam manchas da oxidação das guardas metálicas.  
A pala horizontal do edifício apresenta-se bastante fissurada e com o destacamento das ripas de madeira

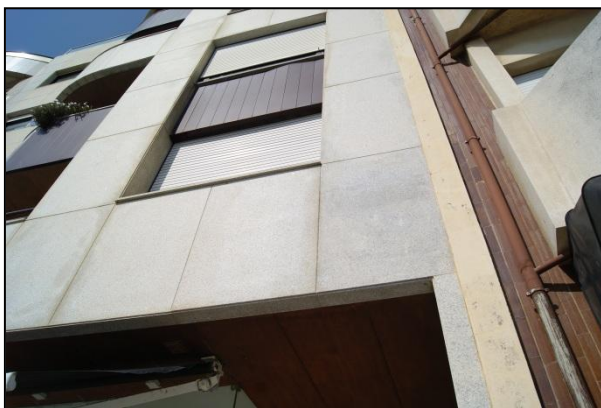
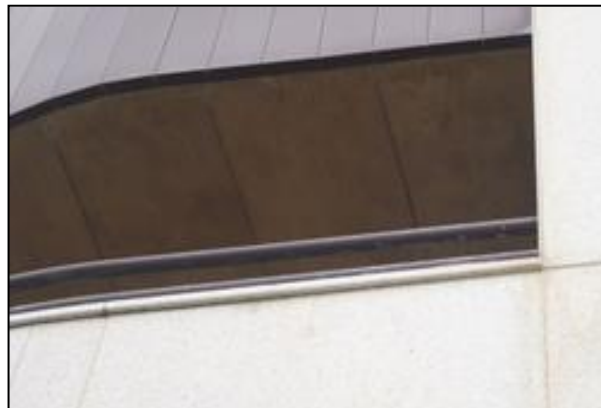
- Identificação do Local	Fachada frontal							
- Elemento(s)	Fachada e laje das varandas							
- Materiais	Pedra, Madeira							
- Tipo(s) de Anomalia(s) ou Patologia(s) associada(s)	Humidade	<u>x</u>	Erosão	—	Deformação	—	Fendas	—
	Fissuras	—	Corrosão	—	Desprendimentos	—	Oxidação	<u>x</u>
	Eflorescências	—	Organismos	—	Sujidade	—		
- Descrição da Anomalia e Observações	Fachada e acabamentos de madeira com manchas de humidade							
- Elementos metálicos	Sim	Não	Caixilharias, paines de revestimento e gurasas					
	X

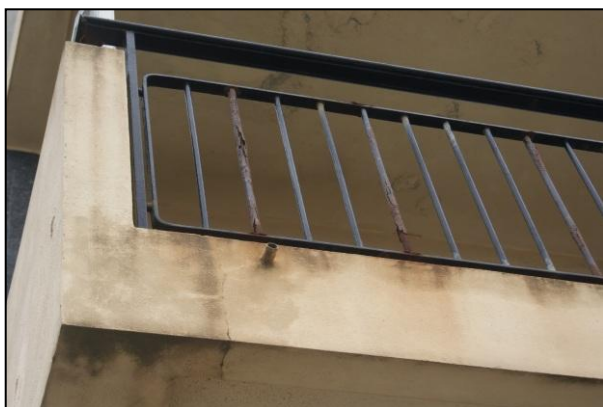
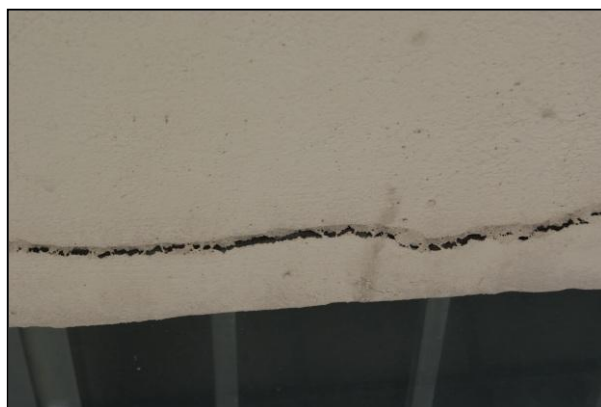
- Identificação do Local	Fachada frontal							
- Elemento(s)	Fachada							
- Materiais	Mármore; reboco e metal							
- Tipo(s) de Anomalia(s) ou Patologia(s) associada(s)								
	Humidade	<u>x</u>	Erosão	—	Deformação	—	Fendas	—
	Fissuras	<u>x</u>	Corrosão	<u>x</u>	Desprendimentos	—	Oxidação	<u>x</u>
	Eflorescências	—	Organismos	—	Sujidade	<u>x</u>

Verifica-se empolamento da tinta da fachada que também se encontra manchada da oxidação das guardas metálicas das varandas. O mármore apresenta fissuras e é também visível manchas de humidade nas varandas

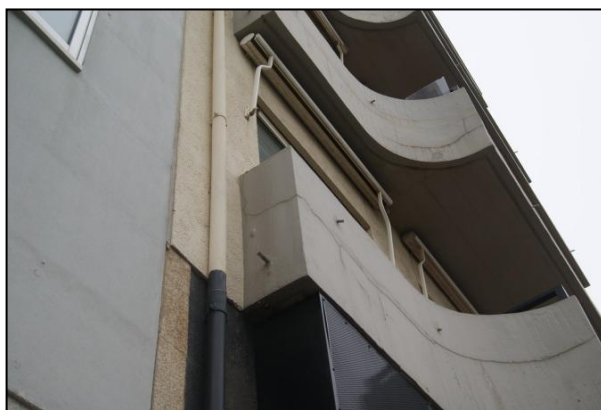
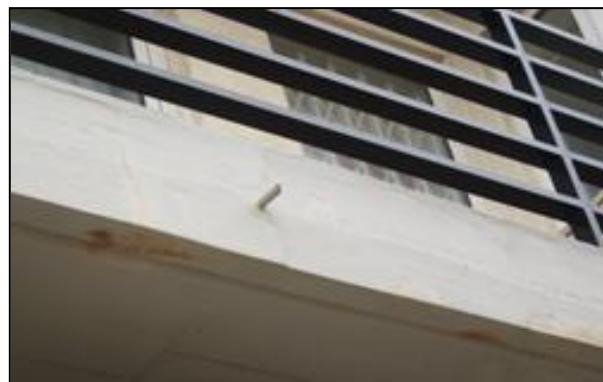
- Identificação do Local	Fachada lateral							
- Elemento(s)	Varandas							
- Materiais	Betão							
- Tipo(s) de Anomalia(s) ou Patologia(s) associada(s)								
	Humidade	<u>x</u>	Erosão	—	Deformação	—	Fendas	—
	Fissuras	<u>x</u>	Corrosão	—	Desprendimentos	—	Oxidação	<u>x</u>
	Eflorescências	—	Organismos	—	Sujidade	—

Fissuração do betão e a oxidação das armaduras nas zonas em consola

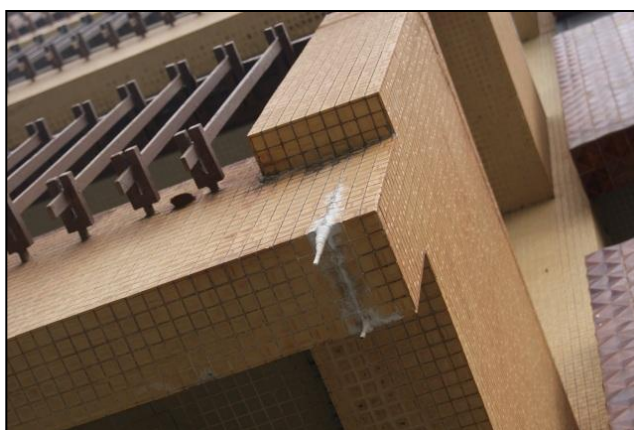
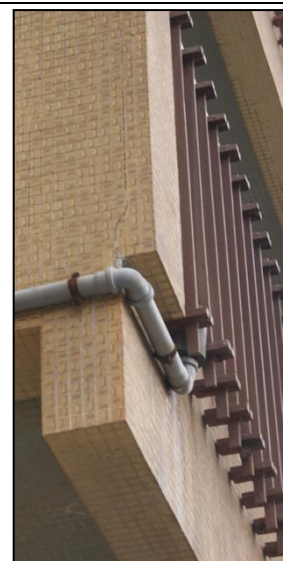
- Identificação do Local	Fachada frontal							
- Elemento(s)	Fachada							
- Materiais	Cerâmico, pedra							
- Tipo(s) de Anomalia(s) ou Patologia(s) associada(s)								
	Humidade	<u>x</u>	Erosão	—	Deformação	—	Fendas	—
	Fissuras	<u>x</u>	Corrosão	<u>x</u>	Desprendimentos	<u>x</u>	Oxidação	<u>x</u>
	Eflorescências	<u>x</u>	Organismos	—	Sujidade	<u>x</u>

Toda a fachada e especialmente os elementos em consola encontram-se fissurados e com manchas de oxidação das guardas das varandas

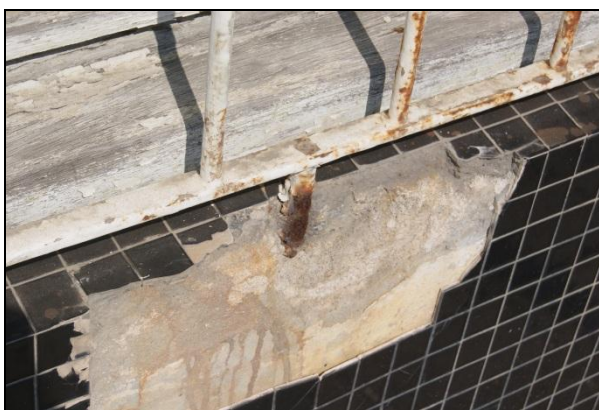
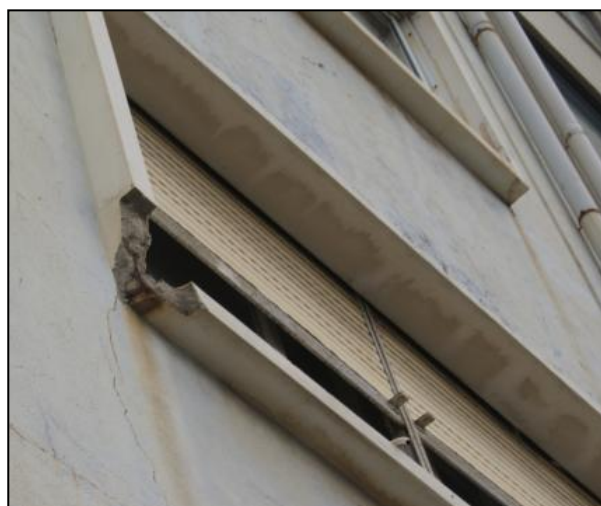
- Identificação do Local	Fachada frontal							
- Elemento(s)	Fachada							
- Materiais	Cerâmico, reboco							
- Tipo(s) de Anomalia(s) ou Patologia(s) associada(s)								
	Humidade	<u>x</u>	Erosão	<u>x</u>	Deformação	—	Fendas	<u>x</u>
	Fissuras	<u>x</u>	Corrosão	<u>x</u>	Desprendimentos	<u>x</u>	Oxidação	<u>x</u>
	Eflorescências	—	Organismos	—	Sujidade	—

Toda a fachada encontra-se degradada, com destacamento de mosaicos, oxidação de armaduras e rompimento do betão

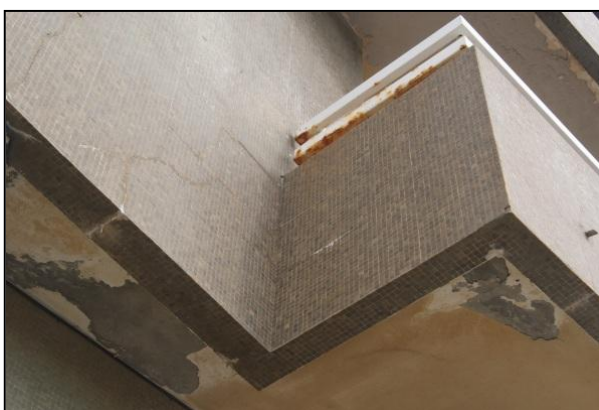
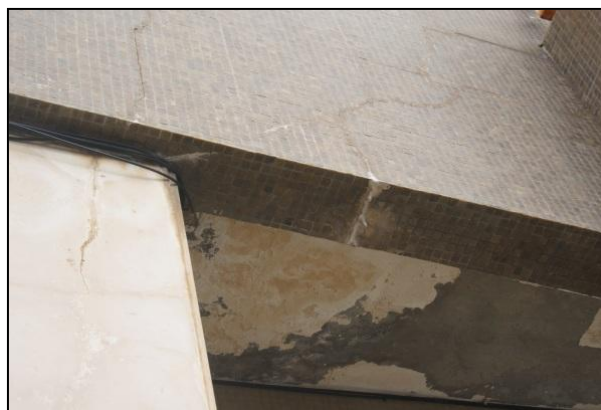
- Identificação do Local	Fachada frontal							
- Elemento(s)	fachada							
- Materiais	Cerâmicos, madeira, reboco, mármore, alumínio							
- Tipo(s) de Anomalia(s) ou Patologia(s) associada(s)								
	Humidade	<u>x</u>	Erosão	—	Deformação	—	Fendas	—
	Fissuras	<u>x</u>	Corrosão	<u>x</u>	Desprendimentos	—	Oxidação	<u>x</u>
	Eflorescências	<u>x</u>	Organismos	—	Sujidade	—

Degradação e fissuração de toda a fachada com descasque da tinta da laje das varandas e oxidação das guardas destas. Manchas de humidade nos tectos das varandas revestidos de madeira
